BruxZir® - Klinische und wissenschaftliche Dokumentation

BruxZir® *Solid Zirconia*

— minimal invasiv und hoch fest —

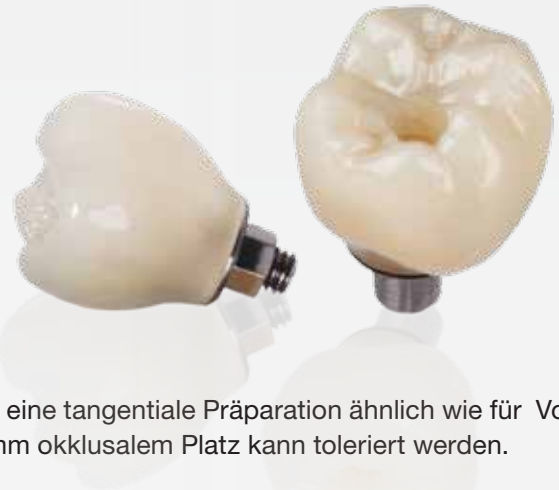
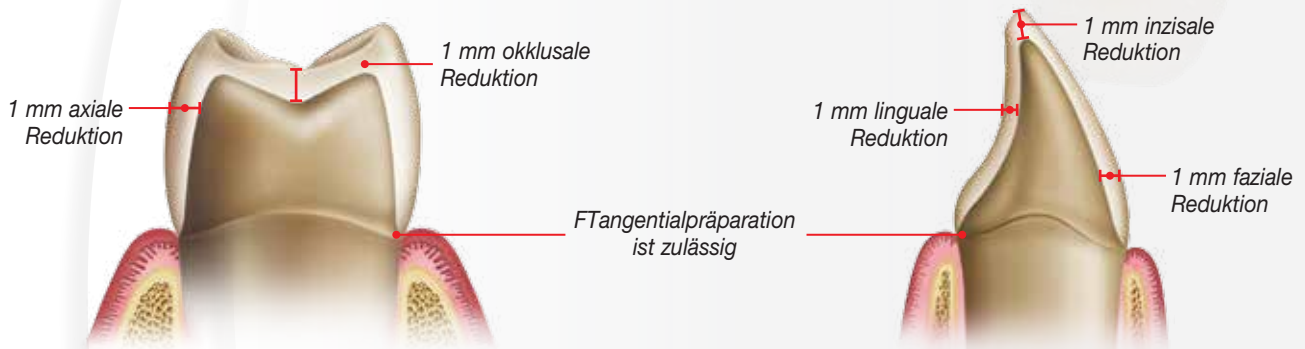
Diese Illustrationen zeigen eine ideale 1mm Reduktion für eine BruxZir Krone im anterioren und posterioren Bereich, inklusive tangentialer Präparation. BruxZir ist auch bei 1,5 oder 2mm Reduktion gut geeignet, jedoch ist so viel Reduktion nicht immer möglich. Bei einer okklusalen Wandstärke von 1mm ist eine sichere Anpassung der Krone möglich, wenn dies nach der Prüfung der Okklusion doch mal notwendig sein sollte. Da BruxZir mit einer Stärke von nur 0.5 mm gefertigt werden darf, kann bis auf diese Stärke angepasst werden, ohne dass die Krone an einem solchen Punkt brechen könnte. Bei einer BruxZir Krone von 0,5 mm Stärke sollte im Falle zu hoher Okklusion aber eine Anpassung des Antagonisten in Betracht gezogen werden.

- Eine ausgeprägte Schulter-Präparation ist nicht notwendig, selbst eine tangentielle Präparation ähnlich wie für Vollgusskronen ist OK. Jede Präparation mit wenigstens 0.5 mm – 1mm okklusalem Platz kann toleriert werden.

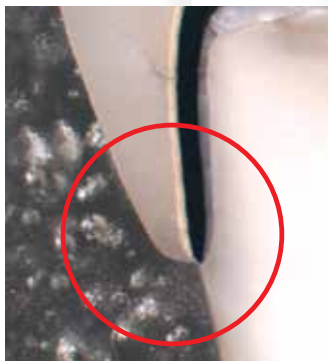
Typische Präparation mit VMK Krone

Diese Abbildung zeigt eine typische minimalinvasive Tangentialpräparation, wie wir sie nicht selten für eine VMK-Versorgung bekommen. Wenn eine VMK bei dieser Pröp eingesetzt wird, entsteht ein ca. 1mm starker überstehender Kronenrand, der beim Sondieren klar erkennbar ist. Auch wenn der Randschluß sehr gut ist, ist das Emergenzprofil so sicher nicht akzeptabel.

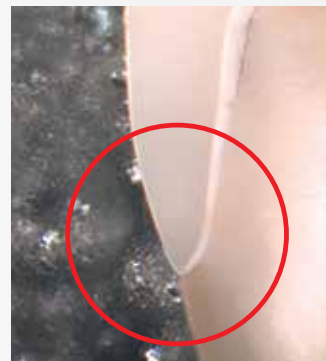
Typische Präparation mit BruxZir Krone

Diese Abbildung zeigt eine typische minimalinvasive Tangentialpräparation, wie wir sie nicht selten für eine VMK-Versorgung bekommen, jetzt aber mit zementierter BruxZir Krone. Da es sich hier um eine monolithische Krone handelt, die mit einem dünn auslaufenden Kronenrand gefertigt werden kann, gibt es kein überschüssiges Material, sowie keinen daraus resultierenden Überhang. Zahnärzte teilen uns mit, dass sie mit der Sonde nicht erkennen können, wo der Zahn endet und wo die BruxZir Krone beginnt.

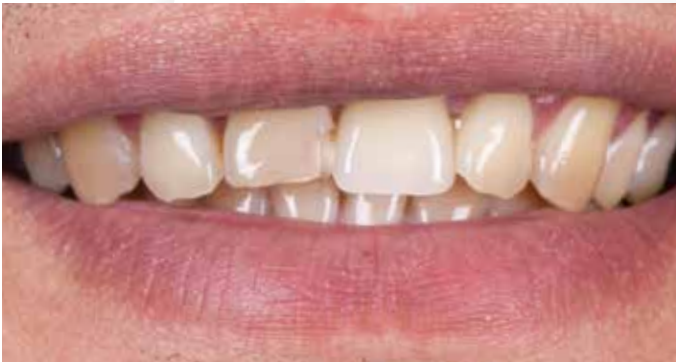
1. Der Patient hat eine VMK Krone auf Zahn 11, die er gern ersetzt haben möchte, und Zahn 21 hat eine insuffiziente Compositfüllung mit signifikantem Schaden darunter, so dass auch hier eine VMK Krone indiziert ist. Alle ein bis zwei Monate habe ich (Dr. Mike DiTolla) einen Fall wie diesen, um der Entwicklungsabteilung eine Rückmeldung über die Transluzenz und Ästhetik von BruxZir zu geben, an dessen Verbesserung weiter gearbeitet wird. Zahn 11 und 21 werden jetzt für BruxZir Kronen präpariert.

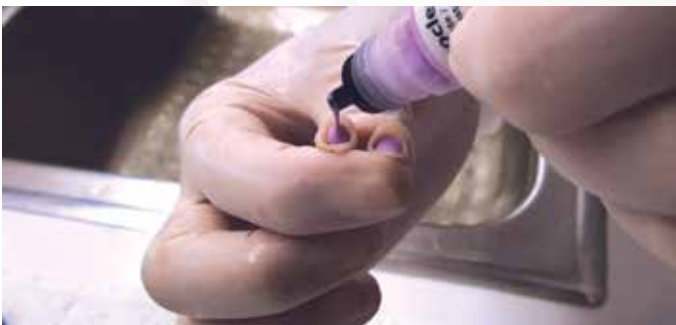
3. Anfang dieses Jahres wurde Ivoclean speziell für die Reinigung und Konditionierung von Zirkonoxid Restaurationen in Vorbereitung der Befestigung (Zementierung) freigegeben. Ich gebe einige Tropfen in beide Kronen und lasse sie 20 Sekunden einwirken. Danach spüle ich die Kronen mit dem Luft-Wasser-Sprayer aus und trockne sie. Ivoclean ist eine Zirkonoxid Lösung die von der Konzentration so eingestellt ist, daß die Innenflächen der Restaurationen von den im Speichel befindlichen Phosphatgruppen befreit und diese in der Lösung gebunden und abgespült werden können.

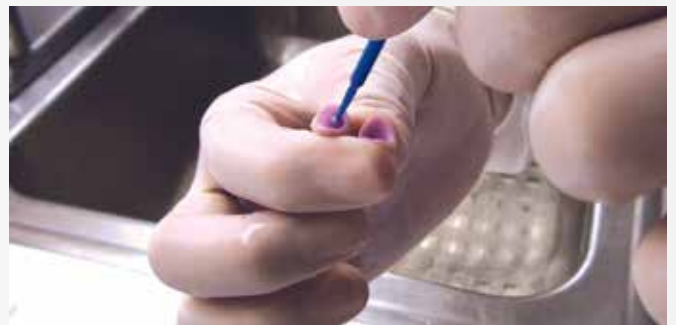
4. Ich benutze eine Mikrobürste, um Ivoclean gleichmäßig auf der gesamten Innenseite der Restaurationen zu verteilen und achte auch auf eine gute Konditionierung des Kronenrandes! Dies kann ich Aufgrund der violetten Farbe genau kontrollieren. Seien Sie unbesorgt, wenn Ivoclean auf die Außenfläche der Restauration gelangen sollte. Nach 20 Sekunden spüle und trockne ich die Kronen wie gewohnt.

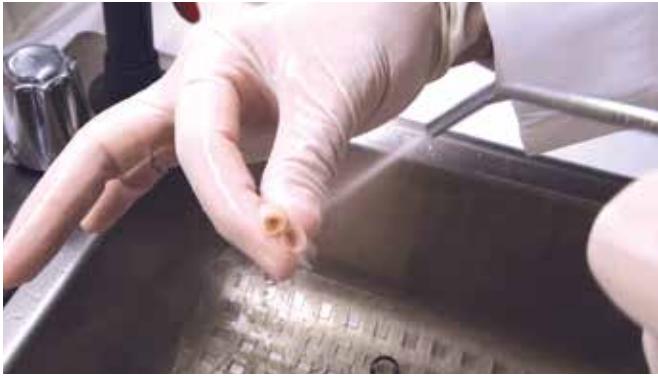
5. Nach 20 Sekunden wird Ivoclean mit dem Luft-Wasser Sprayer aus der Krone gespült. Eine Reinigung oder Konditionierung der Innenflächen mit Phosphorsäure ist kontraindiziert da zusätzliche Phosphatgruppen eingebracht werden, was aus bekannten Gründen zu vermeiden ist. Nur eine mit Ivoclean konditionierte und gereinigte Zirkoninnenfläche ist in der Lage mit phosphathaltigen Zementen/ Compositen (z.B. Ceramir) anzukoppeln ohne das noch zusätzliche Primer verwendet werden müssen.

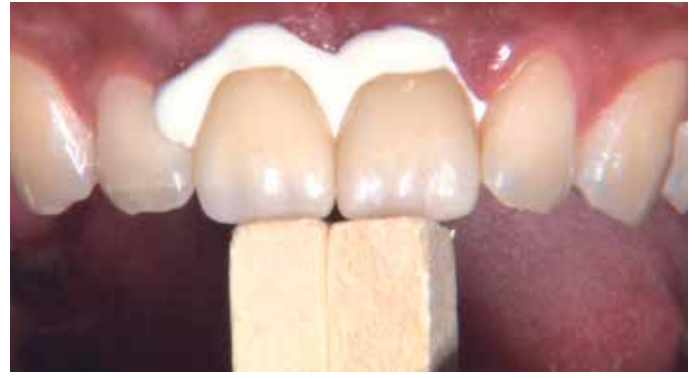
6. Füllen Sie die BruxZir Kronen mit Ceramir und setzen Sie sie diese auf die präparierten Stümpfe. Da Ceramir Zement unempfindlich gegenüber Feuchtigkeit ist muss ich die präparierten Stümpfe vor der Zementierung nicht mehr mit dem Luftsprayer trocknen und erspare somit dem Patienten Unannehmlichkeiten und eine eventuelle Anästhesie. Ich benutze einfach Watteröllchen oder Ähnliches, um die Feuchtigkeit zu entfernen.

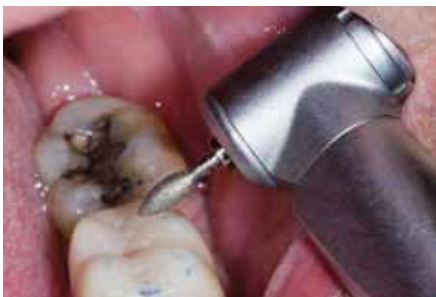
Ein knospenförmiger Schleifkörper ist für die okklusale Anpassung von Seitenzähnen und die orale Anpassung von Frontzahnflächen am effektivsten.

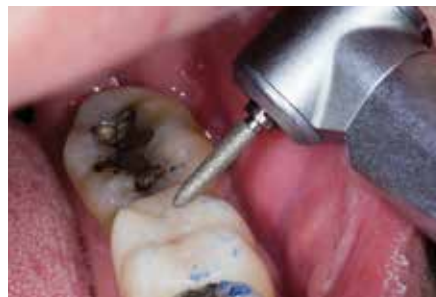
Ein konisch zulaufender Schleifkörper ist sehr wirksam, um Höckerspitzen oder approximale Kontakte anzupassen.

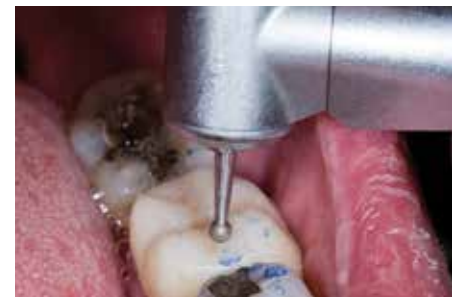
Ein runder Schleifkörper wird zum Anpassen von Höckerspitzen oder Vertiefen von Fissuren sowie zum Trepanieren verwendet.

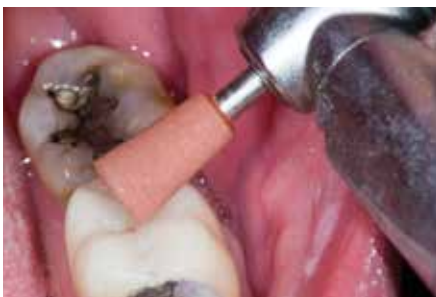
Benutzen Sie, unter leichtem Druck und ohne Wasserkühlung, den braunen kelchförmigen Vorpolyer um die Schleifspuren des Diamanten zu glätten.

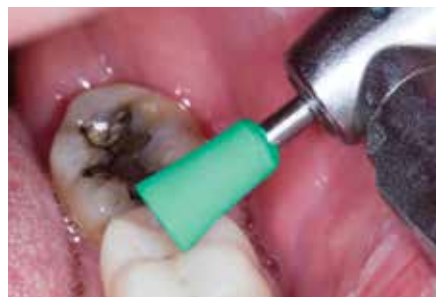
Setzen Sie die Vorpolytur mit dem grünen kelchförmigen Vorpolyer fort bis die Stellen glänzender aussehen.

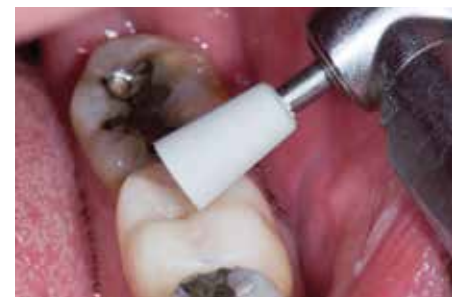
Zur abschließenden Hochglanzpolitur verwenden Sie, unter leichtem bis mittlerem Druck, den weißen, kelchförmigen Polierer.

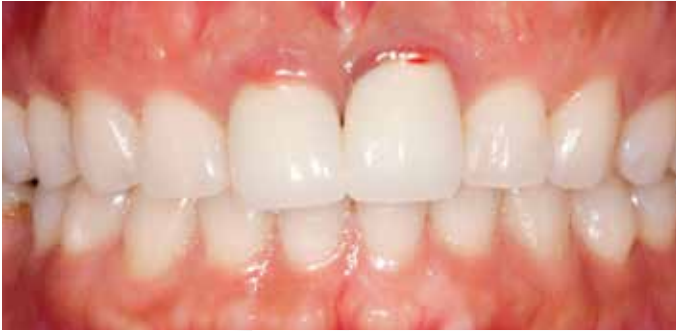
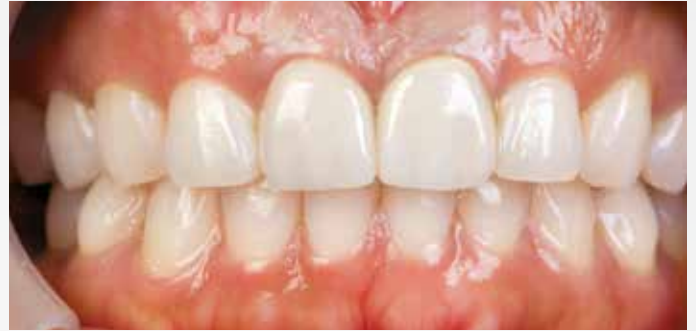
FALL 1

„Eher fest als schön“ war ein Slogan für die ersten monolithischen Restaurationen aus Zirkonoxid. Wie bei der Ausgangssituation erkennbar hat der Patient zwei VMK-Kronen auf NEM-Basis. Der schlechte Zustand der Gingiva trug auch dazu bei, BruxZir Vollzirkonkronen als Ersatz zu verwenden. Mit gutem Erfolg.

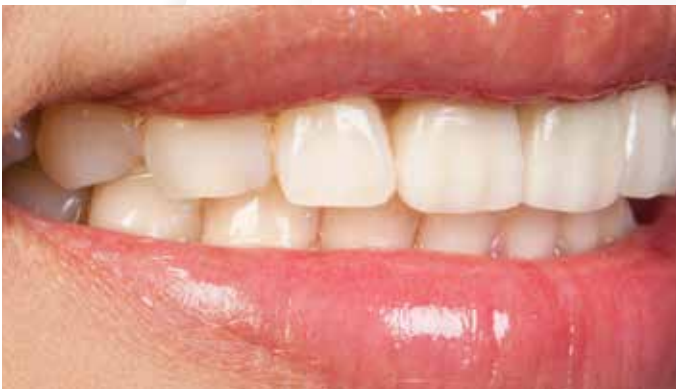
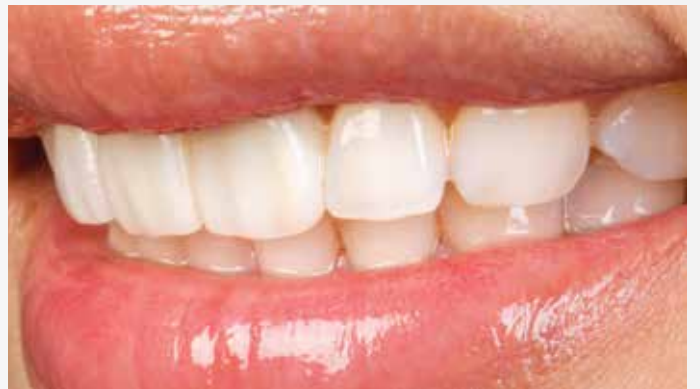
Eine gute Ästhetik benötigt außer der Farbe auch gute Konturen und Oberflächengestaltung. Das ist gerade bei Frontzahnkronen oft sehr schwierig umzusetzen, wenn geschichtete Versorgungen eingesetzt werden, wie z.B. VMK oder auch verblendete Kronen aus Zirkonoxid. Da BruxZir Versorgungen keinen zusätzlichen Platz für die Verblendung benötigen, bleibt Spielraum für eine optimale Formgebung. Die Bilder zeigen das deutlich.

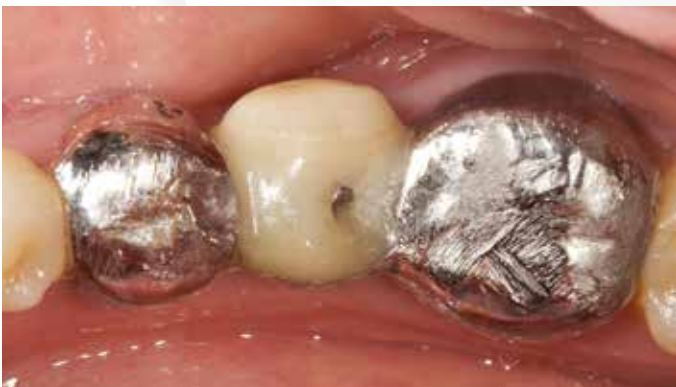
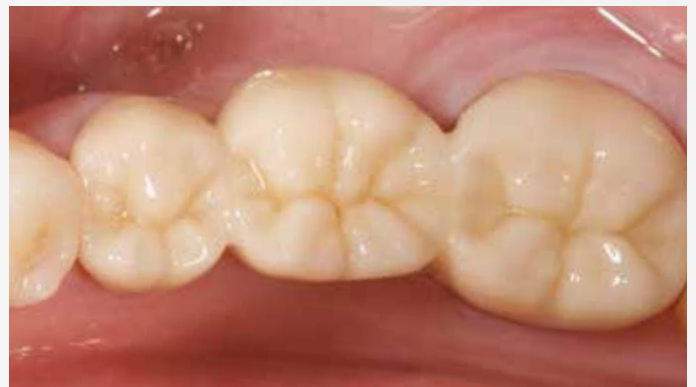
FALL 2

Mit starken Abplatzungen der keramischen Verblendungen an der Seitenzahnbrücke, auf Grund von geringen Platzverhältnissen, stellte sich diese Patientin bei mir vor und wünschte sich eine ästhetischere und länger haltende Versorgung. Ich versorgte die Patientin mit der besten Kombination aus Stabilität und Ästhetik: Einer hochfesten BruxZir Solid Zirkonia Brücke.

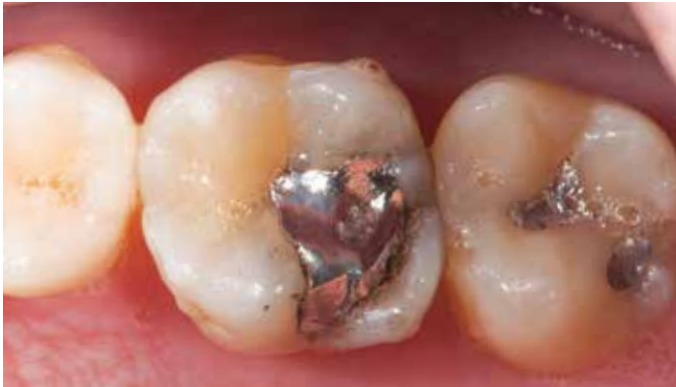
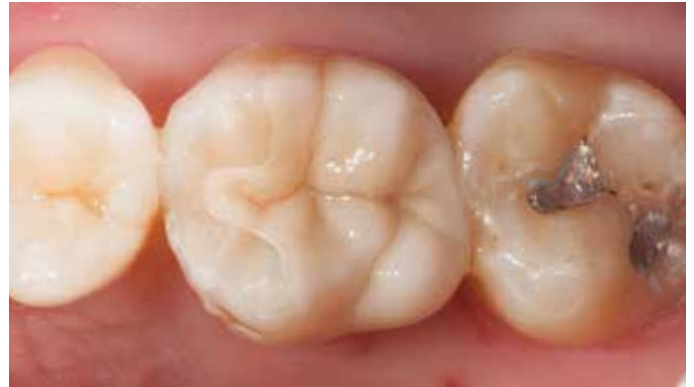
FALL 3

Um einen frakturierten Höcker zu ersetzen, benötigte dieser Patient ein Onlay. Es sollte aus Massivgold hergestellt werden, was der Patient jedoch aus ästhetischen Gründen ablehnte. Das Onlay wurde nun aus BruxZir hergestellt aufgrund seiner hohen Festigkeit und guten Ästhetik.

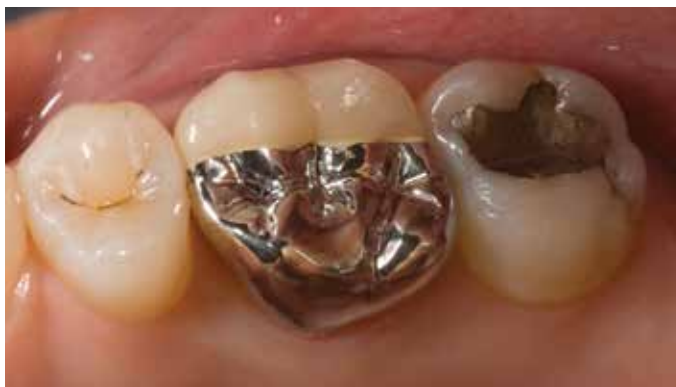
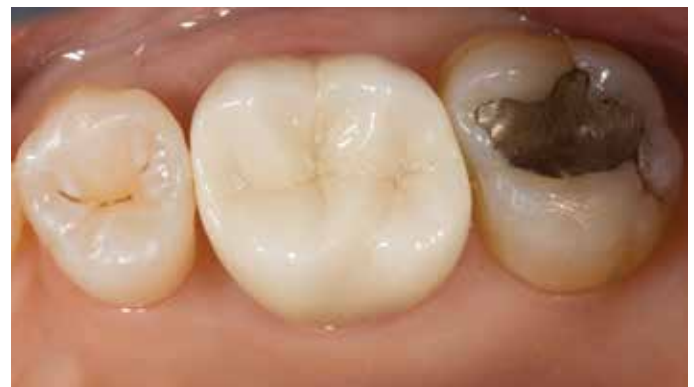
FALL 4

Dieser Patient mochte die Metallkauffläche seiner Kronenversorgung noch nie. Als es notwendig erschien, diese zu erneuern, entschied er sich für eine vollkeramische, zahnfarbene Krone aus BruxZir.

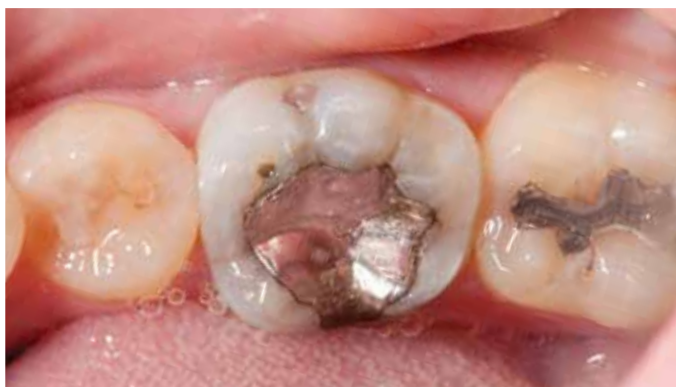
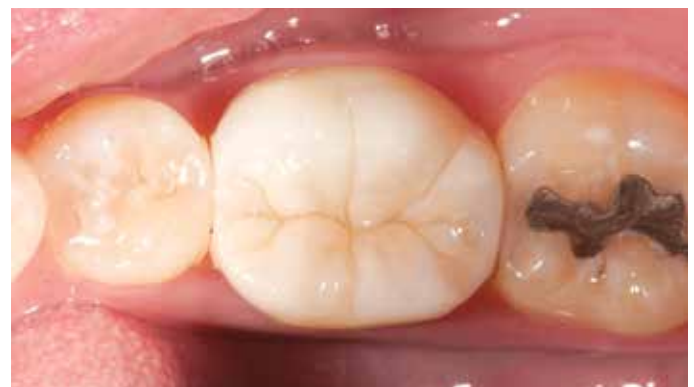
FALL 5

Der wurzelbehandelte Seitenzahn hatte eine große Amalgamfüllung, einige Risse und drohte komplett auseinander zu brechen. Dies machte es erforderlich, den Zahn vorsichtig und minimalinvasiv zu präparieren. Aufgrund des geringen Platzangebotes und des ästhetischen Anspruchs des Patienten wurde eine BruxZir Krone hergestellt.

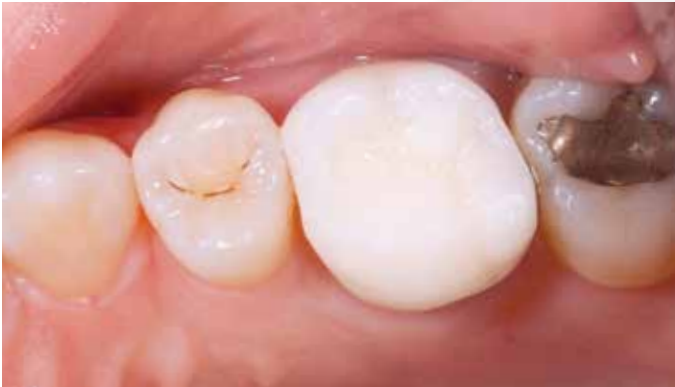
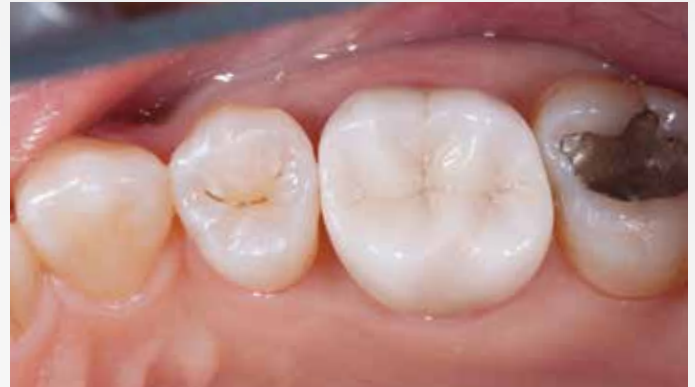
FALL 6

Die VMK Krone weist verschiedene Absplitterungen (Chipping) und scharfe Kanten auf. Dadurch bedingt ging auch der mesiale Approximalkontakt verloren. Die Krone musste ersetzt werden und wurde aus hoch festem BruxZir hergestellt bei dem Chipping zu 100% ausgeschlossen ist.

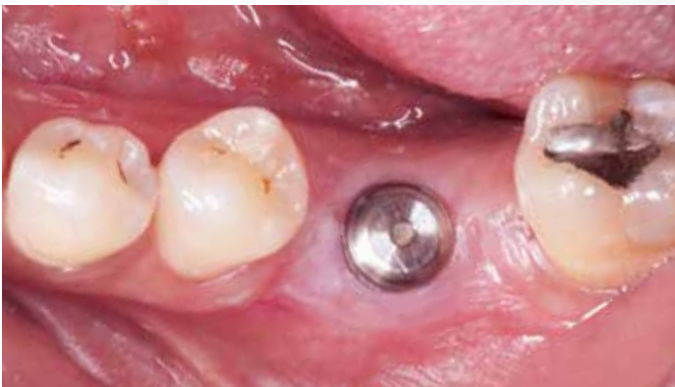
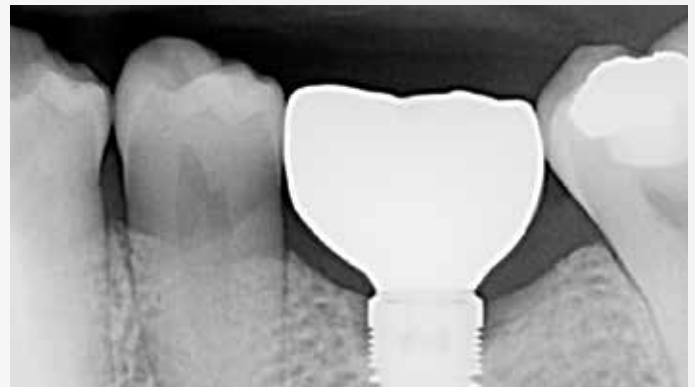
FALL 7

Das osseointegrierte Implantat wird mit einer okklusal verschraubten BruxZir Krone versorgt. Dazu wird die Einheilkappe entfernt und die mit einem Titaninsert (Klebebasis) versehene BruxZir Krone mit 35Ncm auf das Implantat aufgeschraubt. Um die perfekte Passung zwischen der okklusal verschraubten BruxZir Krone und dem Implantat darzustellen, wurde eine Röntgenaufnahme angefertigt.

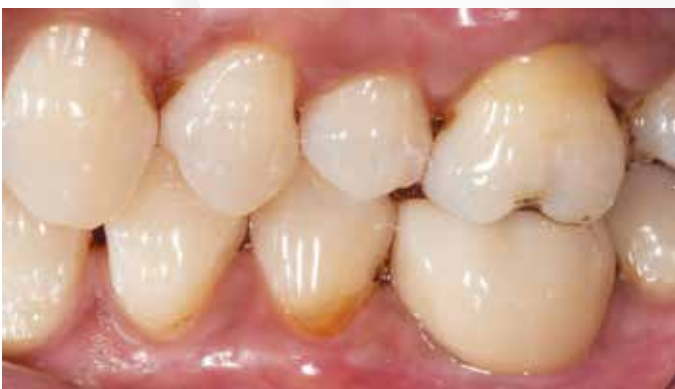
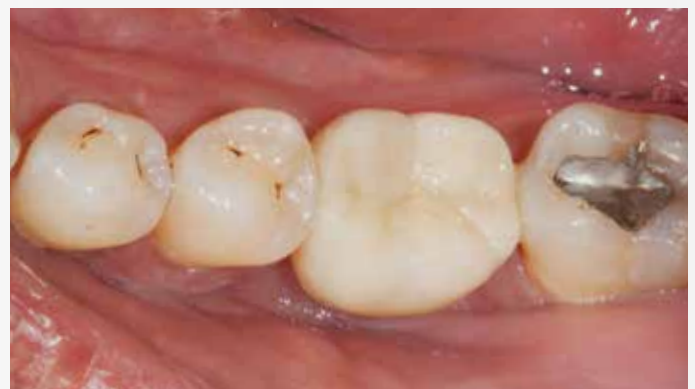
Nach dem die okklusalen und approximalen Kontakte geprüft wurden, wird der Schraubenkanal mit etwas Teflonband und eine Compositfüllung abgedichtet und verschlossen und somit der BruxZir Implantatfall zu einem erfolgreichen Ende gebracht.

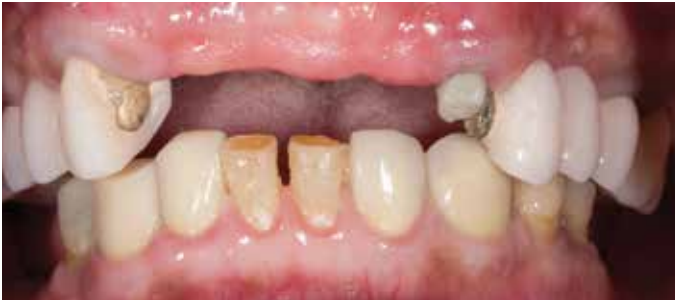
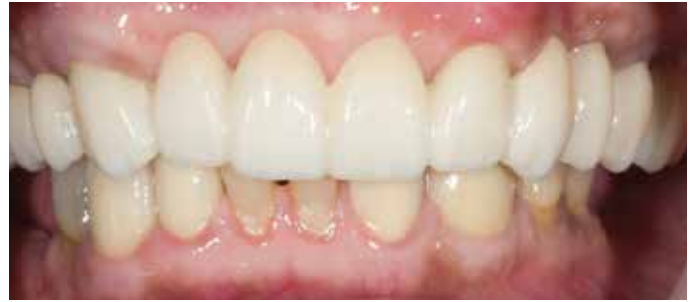
FALL 8

Auf dem Foto mit eingesetzter Restauration ist eine Frontzahnbrücke mit annehmbarer Ästhetik zu erkennen. Nicht vergleichbar mit einer Versorgung aus z.B. IPS Empress. Für diesen Patient, dem schon mehrfach Frontzahnbrücken aufgrund der besonderen statischen Beanspruchung gebrochen waren, ist es aber primär erforderlich, ein hochfestes und extrem belastbares Material zu verarbeiten. Eine Versorgung aus BruxZir Zirkonoxid bietet hier die beste Kombination höchster Stabilität und Haltbarkeit sowie Ästhetik.

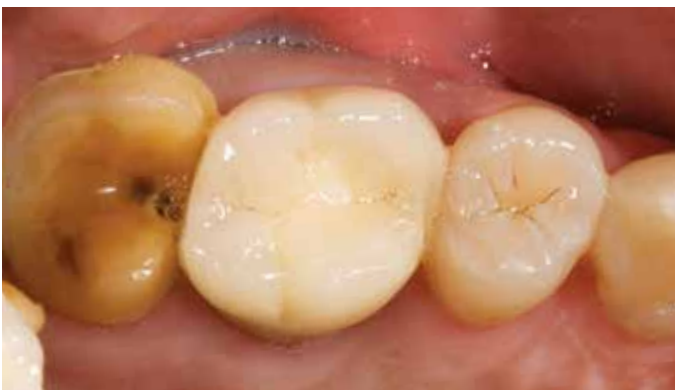
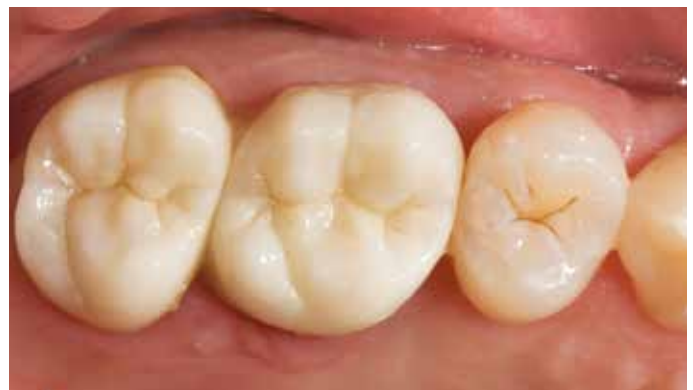
FALL 9

Diesem Patient brach eine Vollkeramik Krone (Aluminiumoxid) am 6er und ein Höcker am 7er platzte ab. Beide Zähne wurden nun mit BruxZir Kronen versorgt.

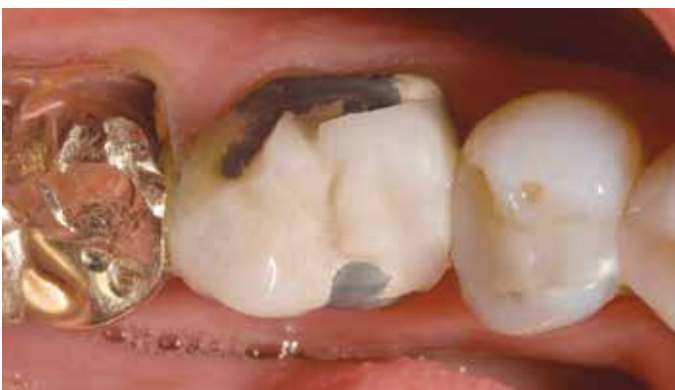
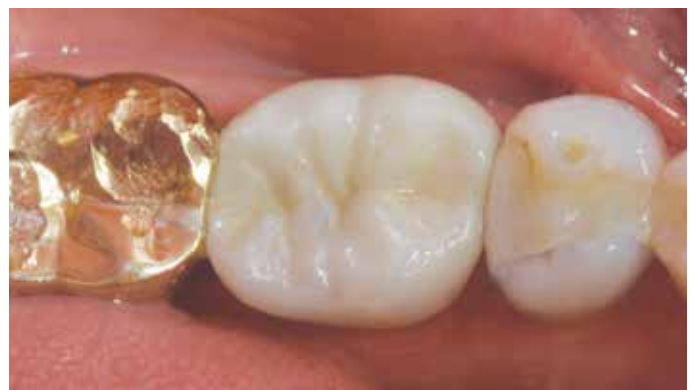
FALL 10

Wenn eine so hohe Kaukraft erzeugt wird, dass eine VMK bricht, ist die Erneuerung des Zahnersatzes mit einer BruxZir Krone eine sehr gute Entscheidung.

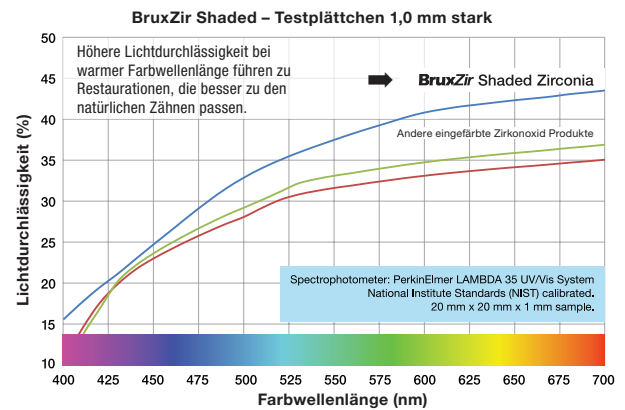
BruxZir Shaded Zirconia: Durchgefärbtes Zirkonoxid, das eine verbesserte Farbgebung möglich macht, erreicht, verglichen mit anderem eingefärbtem Zirkon, eine deutlich höhere Transluzenz.

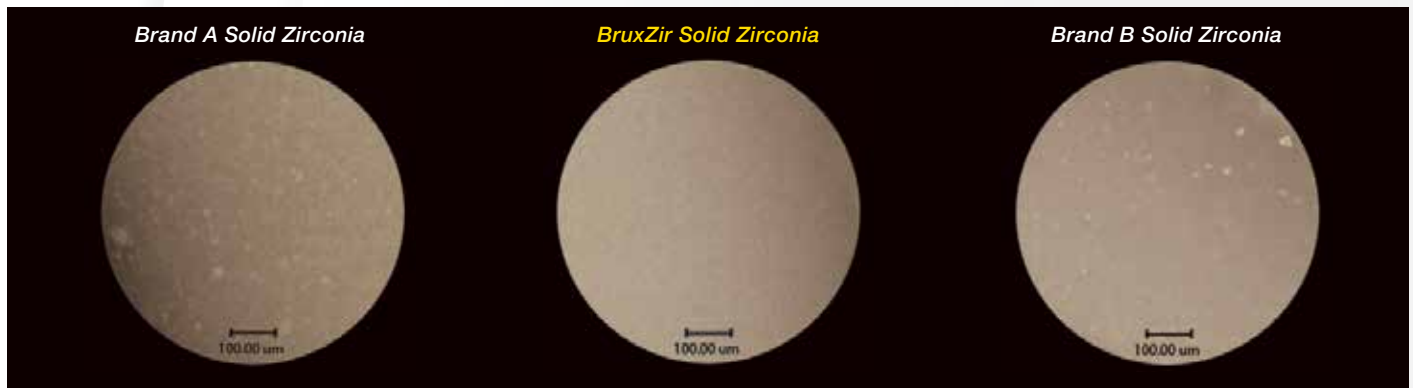
Beachten Sie die Unterschiede auf diesen hochauflösenden Schlifffbildern von BruxZir (mitte) und zwei weiteren Wettbewerbsprodukten. Die erkennbaren, nach dem Sinterprozess entstandenen, weißen Einschlüsse in dem Material der Wettbewerbsprodukte verringern die Transluzenz sowie die Biegefestigkeit. BruxZir hingegen hat eine deutlich geringere Korngröße und ist fast frei von Einschlüssen. Der patentierte colloidale Herstellungsprozess von BruxZir sorgt für eine höhere Biegefestigkeit und natürlich aussehende Restaurationen.

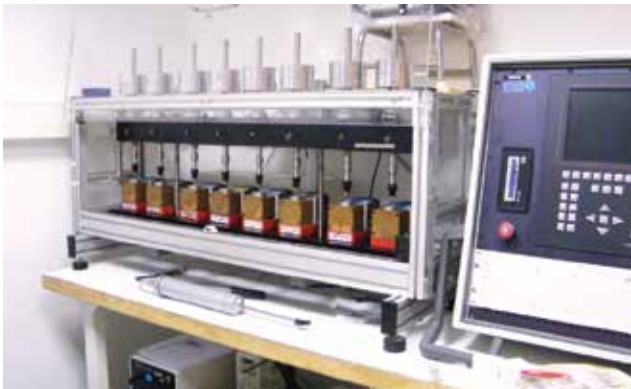
BruxZir vs. Ceramco 3 – Abrasionsstudie im Vergleich

BruxZir Zirkonoxid und Ceramco3 wurden in einer Abrasionsstudie von Prof. Dr. Jürgen Geis Gerstorfer, Universität Tübingen, getestet.

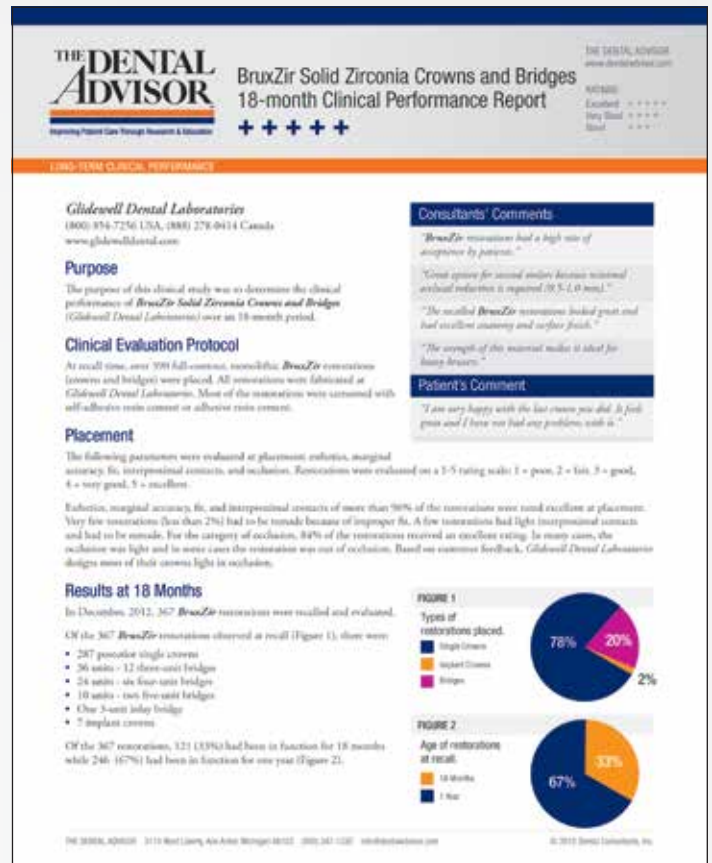
FIGUR 1

Typen eingesetzter Restaurationen

Tragedauer der Restaurationen beim Recall.

Von den 367 Restaurationen wurden 121 (33%) seit 18 Monaten getragen während 246 (67%) für ein Jahr getragen wurden (Figur 2). Die beobachteten **BruxZir** Restaurationen wurden in folgenden Kategorien bewertet:

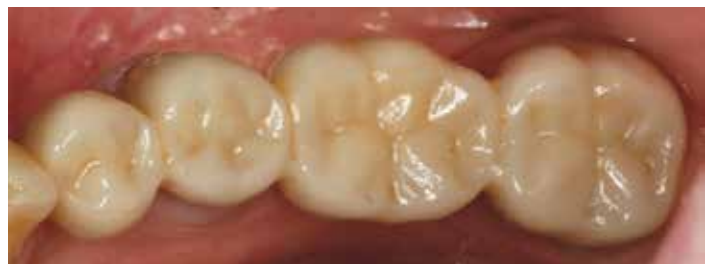
Viergliedrige Brücke auf den Zähnen 44-47 nach 15 Monaten
